# 直轄災害復旧事業「母畑地区」の実施状況

## ～令和元年東日本台風の暴風雨による災害～

### 1 社川水管橋の被災状況

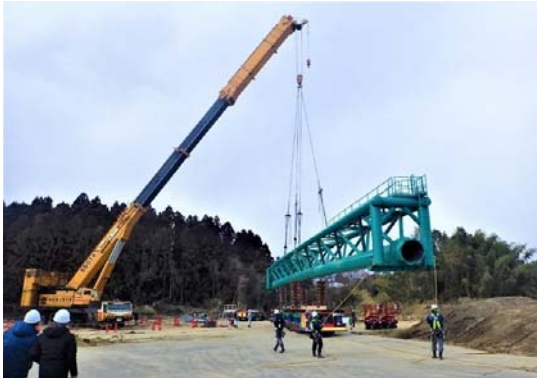
大型クレーン（550 t 級）による水管橋吊上げ

工事着手後は、天候に恵まれ、施工は順調に進捗し、約1ヶ月で仮設道路が完成しました。次に、流出した水管橋の吊上・移動を行う最も重要な施工段階になりますが、川の中に斜めに横たわった長さ50.35m、重量39.4トンの水管橋に損傷を与えず一括で吊上げて移動する計画であり、クレーン作業の高い技術、精度、安全性が求められるものです。受注者（日鉄P&E（株））は、県や関係市町村、土地改良区の他多数のギャラリーのなか、一発で作業を完了させ、その技術力の高さが光りました。

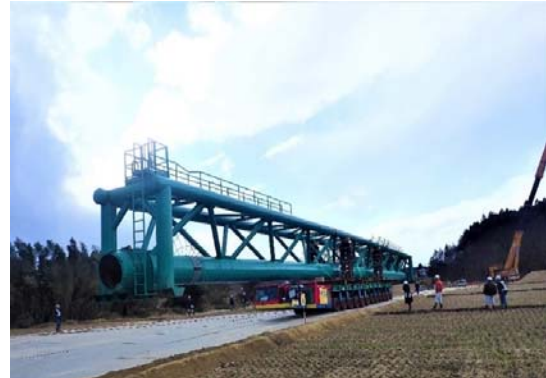
ドーリー（多軸台車）による水管橋の移動

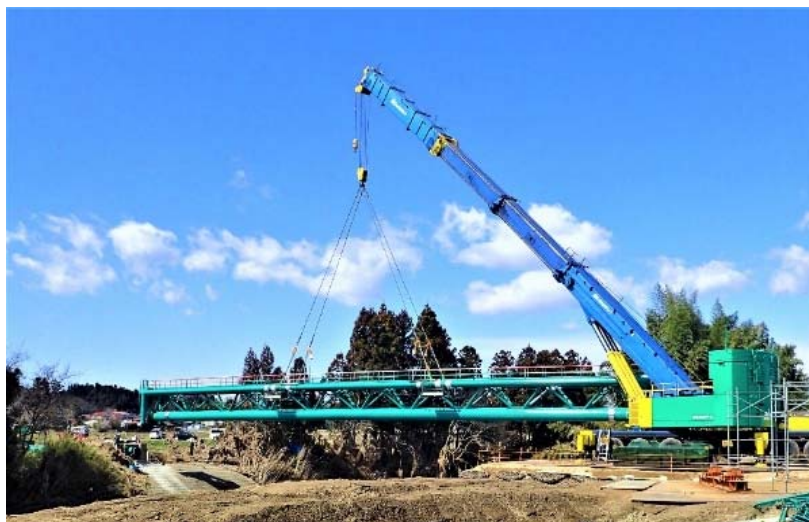
大型クレーン（550 t 級）による再架設作業

水管橋の再架設に向けて工事を進めていた矢先に、新型コロナウイルスが世界中で猛威をふるい始めました。4月の通水に向けて、感染症対策を徹底し工事を進めることとし、最後の重要な施工段階である再架設を迎えました。水管橋の再架設工事に関係者から多くの見学要望がありましたが、感染リスクを抑えるため全てお断りさせていただき、3月18日に監督職員他関係者のみでひっそりと再架設しました。
